Metalbauer von Stahlträger erschlagen

Tödlicher Zwischenfall in einem Metallbaubetrieb: Stefan H. (24)* wird unter einem umgerissenen Stapel von Stahlträgern begraben.

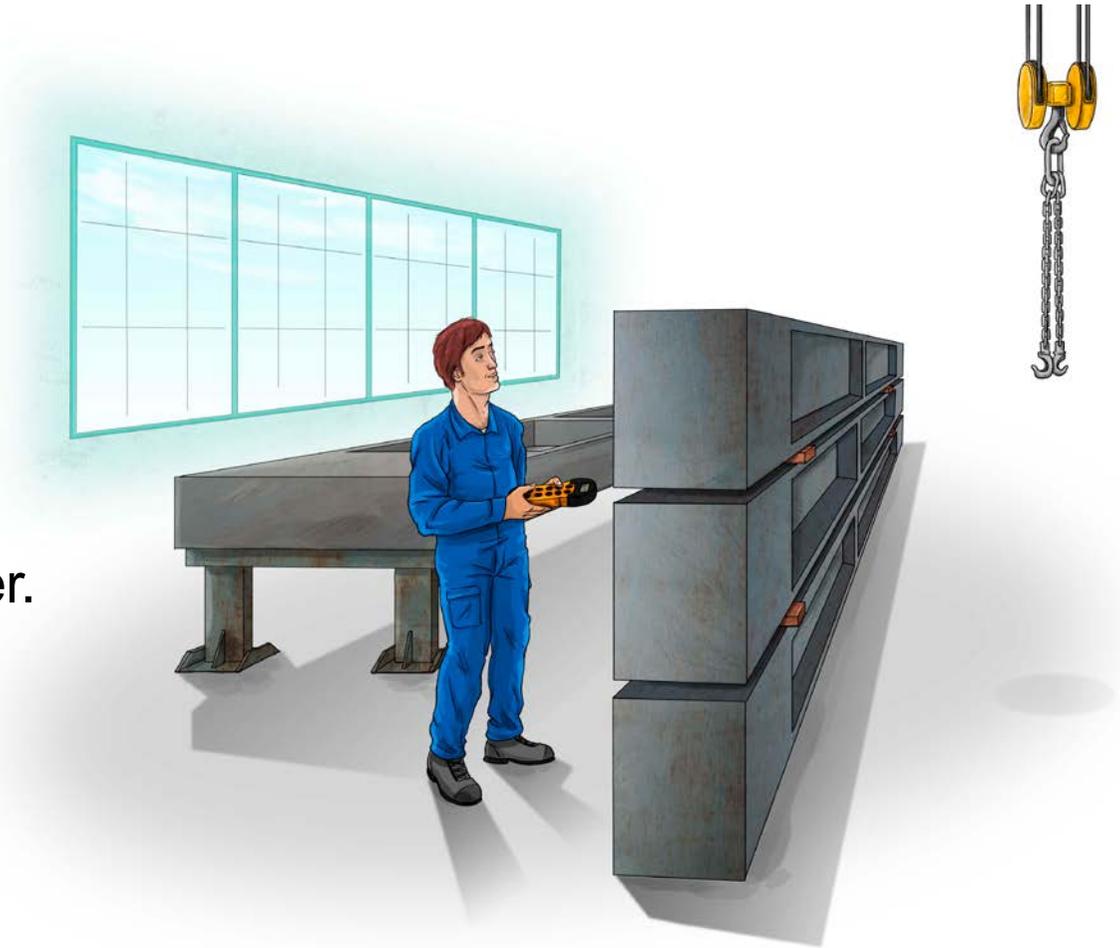
In der Werkhalle der X. AG ist Stefan H. mit Schweissarbeiten an einem aufgebockten Stahlträger beschäftigt. Unmittelbar neben seinem Arbeitsplatz befinden sich drei weitere aufeinandergestapelte und je vier Tonnen schwere HEB-Träger.

Um den fertig bearbeiteten Träger wegzubewegen, benötigt Stefan H. den Hallenkran.

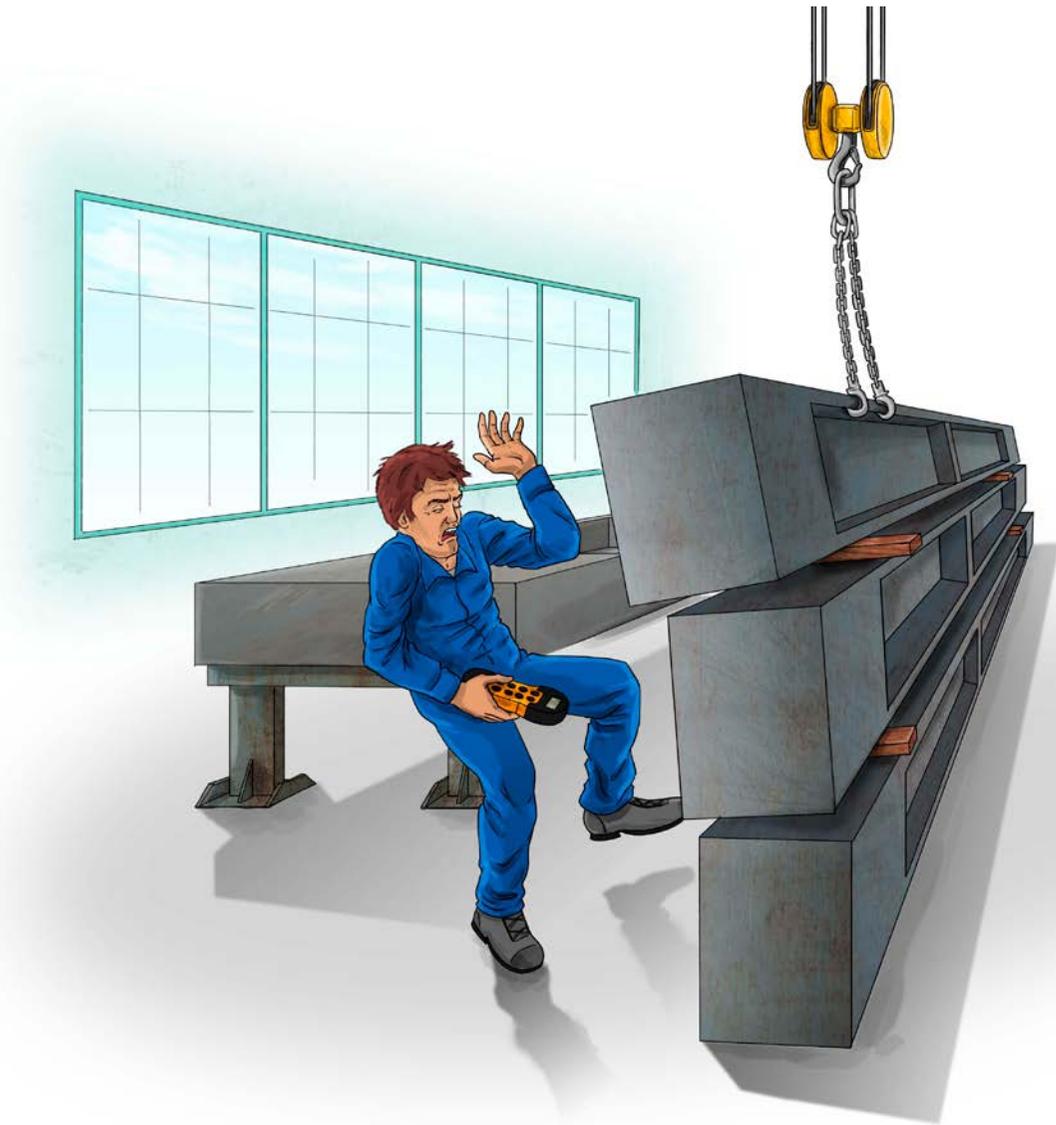
Stefan H. fährt die Laufkatze des Krans heran, um den bearbeiteten Träger wegzubewegen. Dabei reißen die Lasthaken den obersten HEB-Träger vom Stapel herunter.

Der gleich hinter dem Stapel stehende Metallbauer wird unter dem tonnenschweren Stahl begraben.

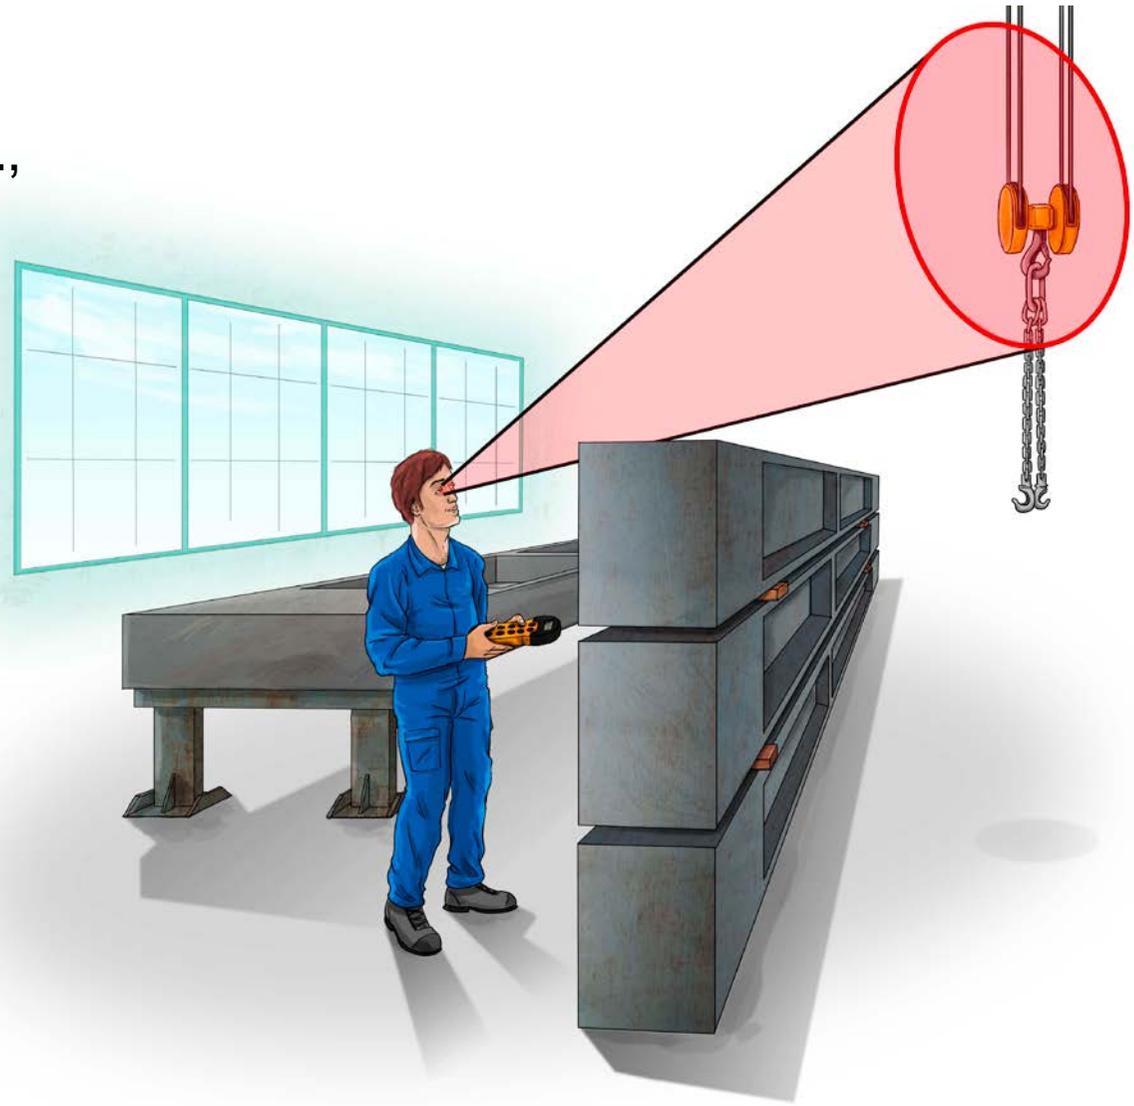
1. Die Lasthaken befinden sich nicht im Blickfeld von Stefan H., als dieser die Laufkatze des Krans zu sich heranzuführt.

Der Metallbauer kann die Lasthaken deshalb während der Fahrt nicht beobachten, wie es vorgeschrieben wäre.

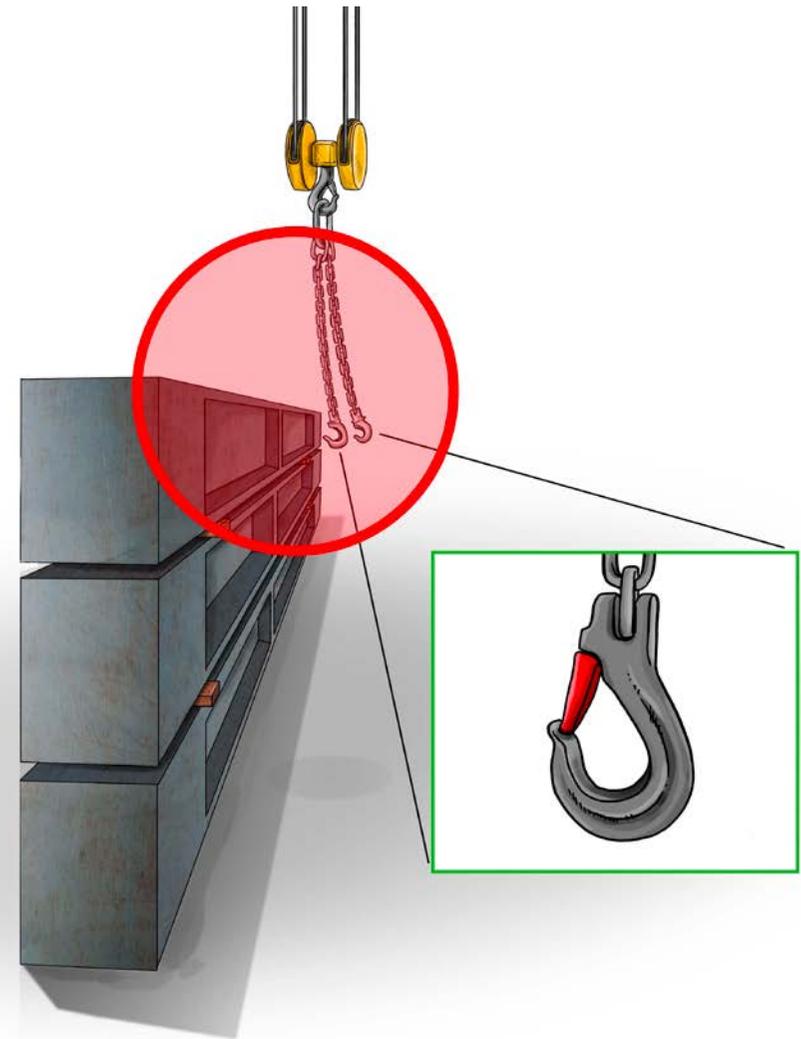
2. Die Lasthaken der herunterhängenden Lastketten befinden sich auf der Höhe des obersten HEB-Trägers. Deshalb bleiben die Haken am Flansch des Stahlträgers hängen und reißen den Träger herunter.

An den Haken fehlt auch die Lasthakensicherung.

Dies darf nicht passieren. Lastketten müssen bei Leerfahrten genügend hochgezogen und die Lasthaken an der grossen Öse der Laufkatze eingehängt werden, so dass sie beim Bewegen nichts touchieren.

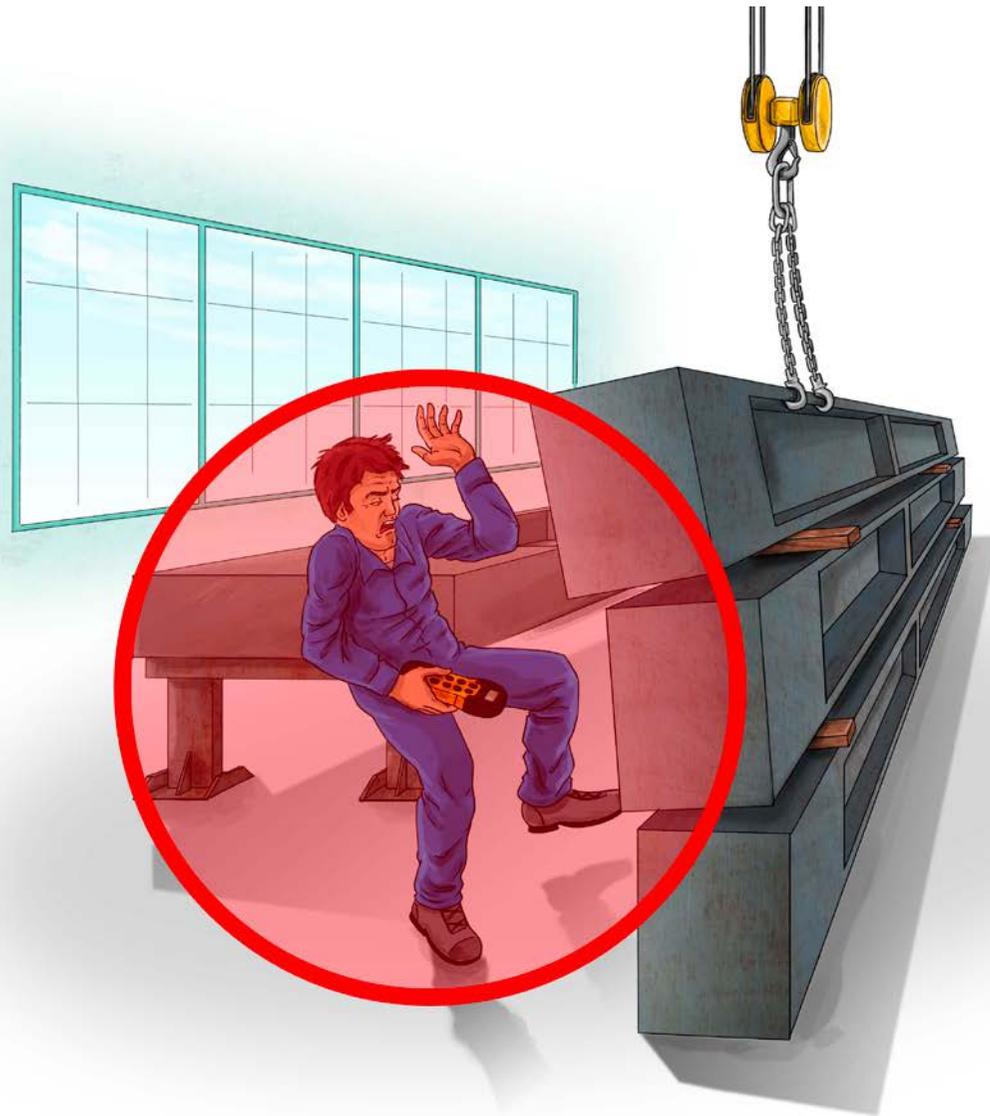
3. Der Metallbauer steht direkt neben dem Stapel, als dieser umgerissen wird.
